Harz rettet falsch eingebauten Liner

Vor den Toren der Landesgartenschau in Landau stand für die resinnovation GmbH und die Dreisigacker GmbH und Co. KG eine spezielle Sanierungsarbeiten an. Die Aufgabe: einen mit Liner sanierten Hausanschluss an einen Revisionsschacht anschließen.

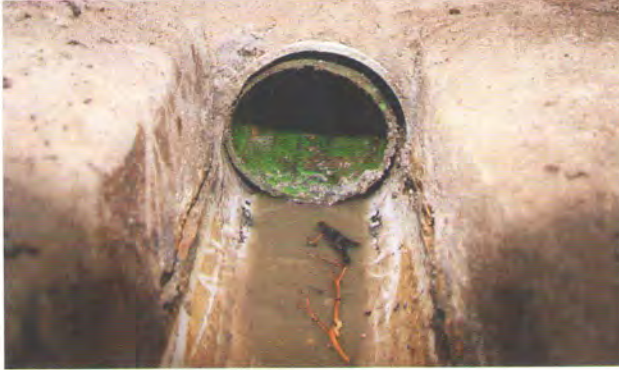
Bild 1: Blickt man in den zu sanierenden Schacht, ist die Fehlauflagestellung des Liners deutlich zu erkennen

Vor Ort erkannte der Anwendungstechniker gleich, warum es ständig zu Verstopfungen gekommen war: Der Liner war nicht richtig aufgestellt worden. Statt am Altrohr anzuliegen, zeigte sich fast rundherum ein fingerbreiter Ringspalt, was insbesondere im Sohlenbereich ein gravierendes Abflusshindernis darstellte.

Die Ursache für die anstehende Sanierungsaufgabe waren Verstopfungen des Hausanschlusses, die sich in den vergangenen eineinhalb Jahren gehäuft hatten. Auf der Suche nach der Ursache der Verstopfungen wurde deutlich: Der Hausanschlussliner, der das Altrohr sanieren sollte, war nicht richtig eingebaut worden und hatte dadurch Falten geworfen.

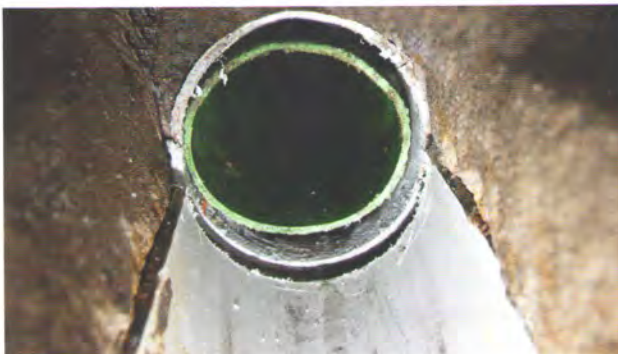
Bild 2: Der für die Ringspaltabdichtung vorbereitete Abfluss mit Einschnitt im Sohlbereich

Um einer effektiven Anbindung mit Harz8 den Boden zu bereiten, fräste der Anwendungstechniker nach einer gründlichen Reinigung zunächst den Liner an. Wichtig war auch ein Einschnitt in das Gerinne. Dadurch bekommt das Harz Halt, und das Wasser hat keine Möglichkeit, sich unter dem Harz auszubreiten.

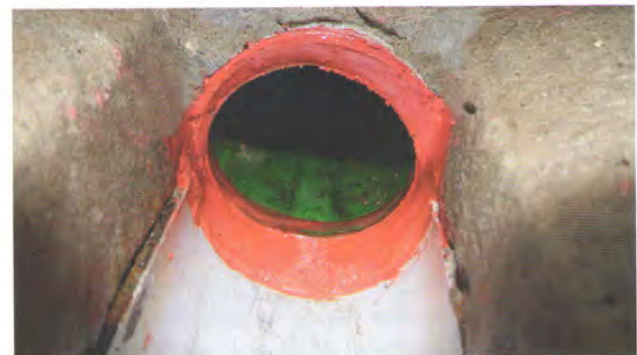
Bild 3: Die fertige Ringspaltabdichtung mit Harz8 hat eine kleinen Rampe aus Harz, damit das Abwasser hindernisfrei ablaufen kann

Anschließend trug der Anwendungstechniker das rote Epoxidharz rund um den fehlerhaft aufgestellten Liner auf, füllte den Ringspalt zwischen Liner und Altrohr und formte zudem eine kleine Rampe aus Harz in Fließrichtung, um dem Abwasser einen hindernisfreien Ablauf zu gewährleisten.

Mit der zur Rampe geformten und geglätteten Oberfläche sorgt die Anbindung nun dafür, dass das Abwasser wieder hindernisfrei in den Hauptkanal abfließen kann. Die Verstopfungen gehören damit der Vergangenheit an.
