Abflusshindernis beseitigt:

Kanalsanierung im Rosengarten

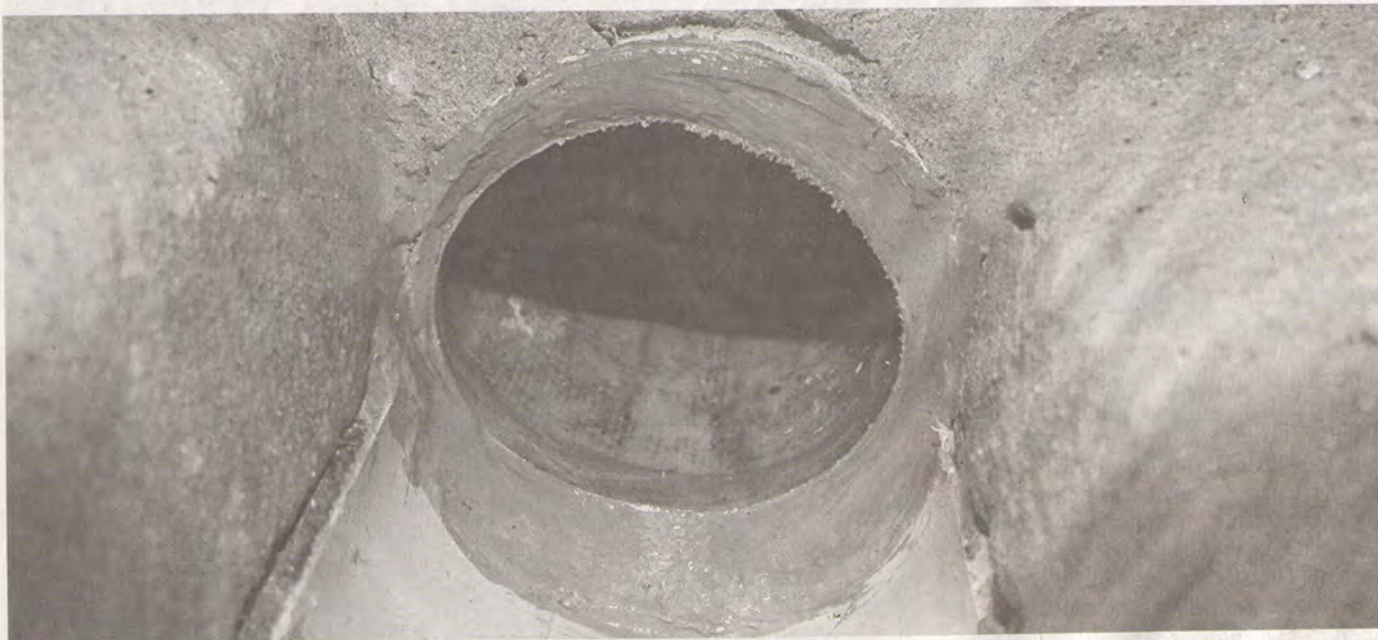
herum ein fingerbreiter Ringspalt, was insbesondere im Sohlenbereich ein gravierendes Abflusshindernis darstellte. Um einer effektiven Anbindung mit Harz8 den Boden zu bereiten, fräste der Anwendungstechniker nach einer gründlichen Reinigung zunächst den Liner an. Wichtig war auch ein Einschnitt in das Gerinne. Dadurch bekommt das Harz Halt und das Wasser hat keine Möglichkeit, sich unter das Harz zu arbeiten. Anschließend trug der Anwendungstechniker das rote Epoxidharz rund um den fehlerhaft aufgestellten Liner auf, füllte den Ringspalt zwischen Li-

Die fertige Ringspaltabdichtung mit Harz8 mit der kleinen Rampe aus Harz in Fließrichtung, um dem Abwasser einen hindernisfreien Ablauf zu gewährleisten.
Foto: resinnovation/Katja Nicklaus

Vor Ort bot sich dem resinnovation-Anwendungstechniker ein Anblick, der gleich klar machte, warum es ständig zu Verstopfungen gekommen war: Der Liner war nicht richtig aufgestellt worden. Statt am Altrohr anzuliegen, zeigte sich fast rund-

ner und Altrohr und formte zudem eine kleine Rampe aus Harz in Fließrichtung, um dem Abwasser einen hindernisfreien Ablauf zu gewährleisten. Mit der zur Rampe geformten und geglätteten Oberfläche sorgt die Anbindung nun dafür, dass das Abwasser wieder hindernisfrei in den Hauptkanal abfließen kann.
