Reparaturverfahren für Schlauchliner

Partliner besteht Härtetest

Mit der offiziellen Zulassung des DIBT für das Verfahren Partliner hat der erste Kurzliner auf Epoxidharzbasis 2015 die allgemeine bauamtliche Zulassung erhalten. Der Original-Partliner bewies sich im Spülversuch.

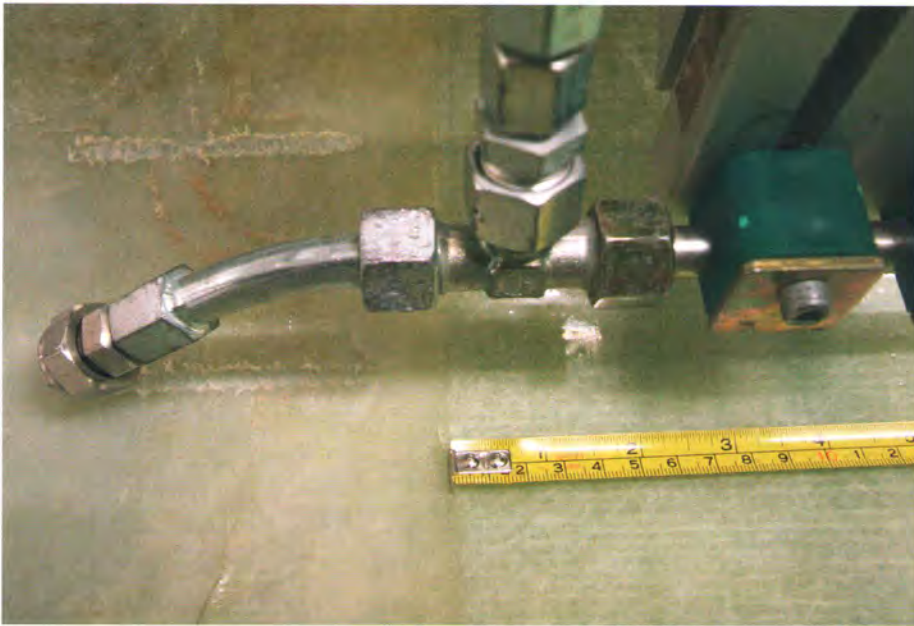
In einer Entfernung von 1 cm hat die Spüldüse im Spülversuch – hier nachgestellt – in mehreren Zyklen jeweils mit einer Durchflussmenge von 35,7 l/min Wasser auf das Probestück gestrahlt. Eine Herausforderung, der der Partliner getrotzt hat.

Doch ist das Reparaturverfahren auch dem Einfluss der Spüldüsen gewachsen? Um das zu testen, spannte Schulte die Halbschale in den „Spülautomat“ ein – eine martialisch anmutende Apparatur, in der eine Spüldüse die Einwirkungen simuliert, denen Abwasserleitungen im Alltag bei einer Kanalreinigung ausgesetzt sind. Schulte stellte die Spüldüse in einem Abstand von 1 cm zum Probestück so ein, dass der Spülstrahl in einem Winkel von 30° auf das Linerstück mit dem eingebrachten Partliner traf. Eingespannt in die Apparatur musste der Partliner in der Halbschale nun den folgenden Herausforderungen trotzen:

„Die Düse fährt mit einem Vorschub von 0,2 m pro Minute automatisch die Spülstrecke ab – beginnend ca. 15 cm vor dem Partliner und noch ca. 15 cm über den Partliner hinaus – pro Zyklus jeweils einmal vor und zurück. Dabei stellen wir nacheinander drei Spülstrecken ein, in einem Abstand von jeweils 10 cm. Pro Strecke werden drei Zyklen gefahren“, erläuterte Schulte. Der eingebrachte Druck von 120 bis 150 bar sei hierbei sekundär, wichtig sei vielmehr die Durchflussmenge von 35,7 Litern pro Minute, unterstrich er.

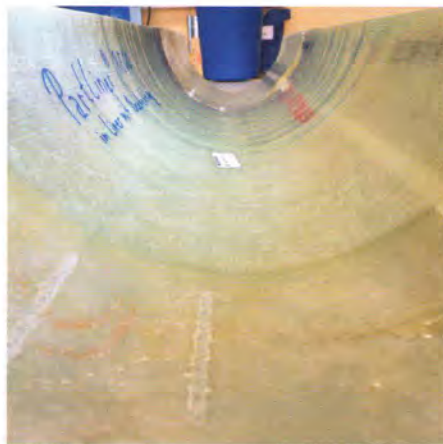
Auf dem Probestück deutlich zu sehen: Die Spülschäden durch die Spüldüse auf dem Liner, die genau dort aufhöhen, wo der Partliner beginnt. | Fotos: resinnovation GmbH

Nun ging es los: Bei heruntergeklapptem Verdeck war der Prüfer zwar einigermaßen vor dem spritzenden Wasser geschützt, doch die Geräuschkulisse war heftig. 18 mal ca. fünf Minuten lang dauert der Spuk – doch die Tortur ließ den Partliner kalt. Bereits bei der Sichtkontrolle vorab hat sich der Partliner mit einer makellosen Oberfläche präsentiert; daran hat sich auch während und nach den Spülzyklen nichts geändert. Der Liner jedoch zeigte deutliche Spuren des Angriffs durch den Wasserstrahl: Auf den jeweils 15 cm vor und nach dem Partliner waren Spülschäden zu erkennen, die abrupt genau an der Stelle endeten, wo der Partliner lag und den Liner schützte. Der Werkstoffprüfer konnte dem Partliner also ein einwandfreies Zeugnis ausstellen; er hat sich als deutlich widerstandsfähiger als der Liner erwiesen.
