Ein fehlerhaft abgetrenntes Abwasserrohr mit Schlauchliner-Sanierung stellte die Himmel Bau GmbH und Co. KG aus Rastatt vor eine komplizierte Aufgabe. Hilfe fand das Unternehmen bei der resinnovation GmbH. Für das Anbinden eines Stülp-schachts nutzte das Unternehmen aus Rülzheim einen **Epoxid-Kurzliner zur Liner-Verlängerung**: ein Praxisbericht.

## Stülp-schacht-Sanierung mit Kurzliner

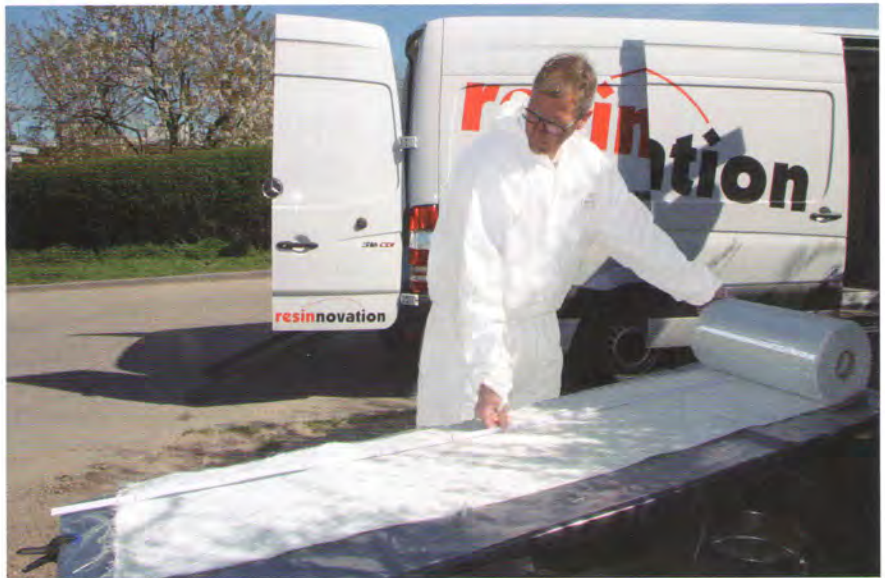
Dino Heuser, resinnovation-Geschäftsführer, beim Zuschnitt der Glasfaser-matte für den Partliner.

sorgfältig auf die vorbereiteten Glasfasermatten aufgebracht und eingearbeitet. Beidseitig getränkt und dreilagig gefaltet wickelte ein Operateur die Glasfasermatten auf den vorbereiteten Packer und fixierte sie dort. Die nachfolgenden Arbeitsschritte mussten zügig durchgeführt werden, da der Partliner mit dem hier verwendeten Härter RE38

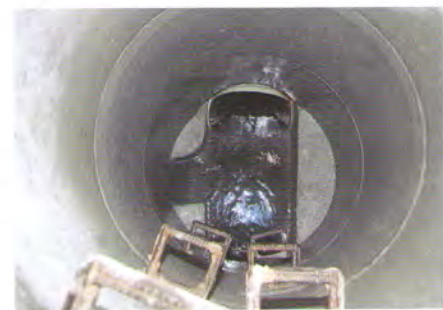
Liner-Überstand nach Verlängerung mit Partliner – hier der Ablauf.

Nachdem die vorbereitenden Arbeiten von den Himmel-Bau-Mitarbeitern durchgeführt waren, nahm das Team von resinnovation vor Ort die Arbeit auf. Dafür nutzte es das flexible Epoxidharz Harz8, Partliner, Glasfaser-matten sowie Packer und das notwendige Zubehör. Ziel war es, den bündig abgeschnittenen Liner zu verlängern, um eine Grundlage für eine Anbindung zu schaffen.

Dabei sollte ein Partliner – eigentlich als Kurzliner für partielle Reparaturen innerhalb einer Haltung gedacht – den Überstand des Liners übernehmen, der nötig ist, um die Haltung dicht an den Schacht anzubinden. Der Epoxid-Kurzliner eignet sich gut für eine solche Aufgabe, da er in seiner Zusammensetzung dem Liner nahe kommt.

Vorsichtig – damit die Matten nicht verrutschten und kein Harz abgestreift wurde – ließen die Sanierer den Packer in den Schacht hinunter, führten ihn in den Zulauf ein und beaufschlagten ihn mit Druck. Der Partliner härtete innerhalb von zweieinhalb Stunden aus. Während dieser Zeit wurden die entsprechenden Arbeiten am Ablauf ausgeführt.

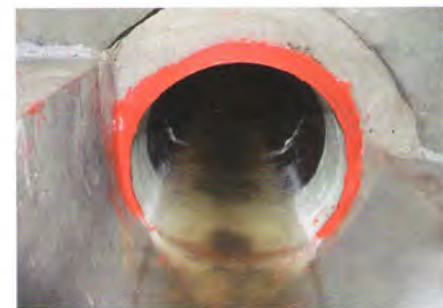
Fertige Anbindung des Zulaufs mit Partliner und Harz8.

Sobald der Partliner ausgehärtet und der Packer entfernt worden war, konnte der obere Teil der Harz8-Anbindung fertig gestellt werden. Nachdem sowohl Ab- als auch Zulauf auf diese Weise dicht an den Stülpenschacht angebunden worden waren, wurden die Blasen für die Wasserhaltung gezogen. Das Abwasser floss, die Anbindungen sind dicht.

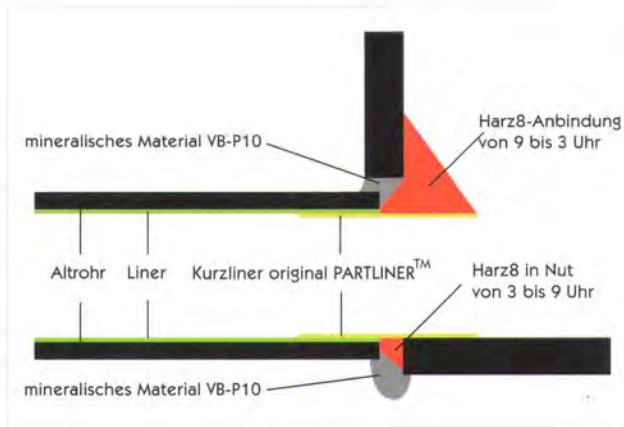
Skizze des Stülpenschachts.

Die freiliegenden Stellen sollten zunächst mit einem speziellen mineralischen Material aufgefüllt und eine Nut von 3 bis 9 Uhr ausgeformt werden. Im Bereich 9 bis 3 Uhr hingegen sollte das Altrrohr – ebenfalls mineralisch – bündig an den Schacht angebunden werden.
