Abdichtung für Schachtabdeckungen

Kunstharz ebnet den Weg für Pkw, Lkw und Motorradfahrer in Willingen (Upland)

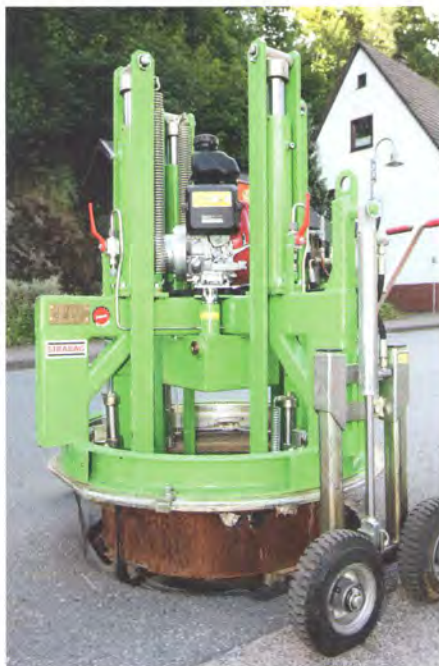
Abb. 1: Mit dem Schachtrahmenhebergerät wird der Rahmen der Abdeckung herausgehoben

In der Praxis lief die Sanierung so ab: Mit einem Schachtrahmenhebergerät lösten Mitarbeiter die Schachtabdeckungen. Per Winkelschleifer reinigten sie die eingelassenen Rahmen der Abdeckungen von Rost und losen Teilen und rauten zugleich die Oberfläche an, um eine optimale Klebfläche für das Harz zu erhalten. Auch der umgebende Asphalt wurde entsprechend vorbereitet, lose und brüchige Teile wurden entfernt. Zum Abschluss der Vorbereitungen entfetteten sie alle Oberflächen mit dem Reinigungsmittel resiClean, um sie von etwaigen Fett- oder Ölfilmen zu befreien, die trennend wirken und somit die Haftung beeinträchtigen können.

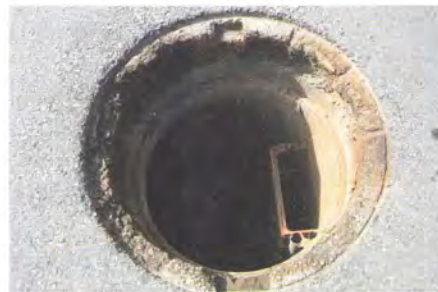
Abb. 2: Ausgangslage: Der Untergrund ist durch die Verkehrsbelastung angegriffen

Willingen (Upland) liegt im Herzen des Sauerlandes und ist als Skigebiet bekannt. Neben den Pisten, Wander- und Radwegen sind auch die Straßen stark beansprucht. Die Waldecker Straße etwa, die sich durch den ganzen Ort und unter einem Viadukt hindurch zieht, (er)trägt nicht nur den Personenverkehr – sie ist auch eine wichtige Achse für den Schwerlastverkehr. Und all dies hat in den vergangenen Jahren prägend eingewirkt auf die schwimmenden Schachtabdeckungen, die in diese Hauptverkehrsachse eingelassen sind: Diese haben sich, der Belastung nachgebend, in den Asphalt eingesenkt und sind zur Holperfalle für den Verkehr geworden.

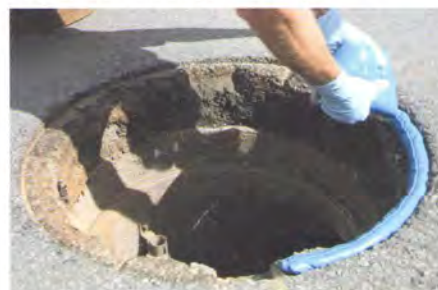
Abb. 3: Harzauftrag: Per Spritzbeutel lässt sich FlexyPox leicht und zielgenau auftragen

Nun ging es daran, das Harz für die neue Verklebung zu mischen. Durch die Verpackung in Schlauchbeutel und der extra dafür konzipierten Pastenmischanlage entstand kein großer Aufwand. Mit Harz und Härter im Verhältnis 1:1 befüllt, mischt diese Anlage das Harz per Druckluft durch einen Zwangsmischer sicher, sauber und luftfrei. Direkt in Einwegtüten abgefüllt, die aufgeschnitten als Spritzbeutel dienen, konnte das fertig gemischte FlexyPox direkt in der gewünschten Schichtstärke auf die Klebeflächen aufgetragen werden. Danach legten Mitarbeiter den Rahmen der Schachtabdeckung direkt auf das Harz und brachten diesen mit einem Gummihammer sorgfältig auf Straßenniveau.

Anmerkung der Redaktion zu Abb. 3 und 4: Beim Umgang mit Epoxidharzen unbedingt Hautkontakt vermeiden und geeignete Schutzhandschuhe/-kleidung tragen

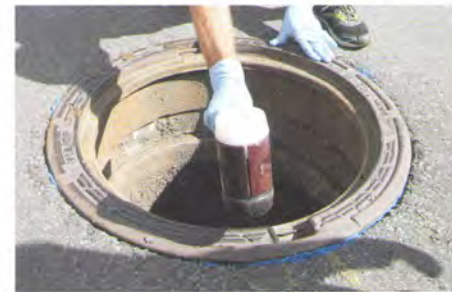
Abb. 4: Mit dem Gummihammer wird die Abdeckung wieder auf Straßenniveau eingepasst
